# 大唐华银株洲发电有限公司 “9·22”除尘器垮塌事故调查报告

2021年9月22日20时22分，大唐华银株洲发电有限公司4号机组除尘器1、2通道发生整体垮塌，造成4人死亡2人重伤1人轻伤（见附表1），事故直接经济损失3336.59万元（见附表2）。

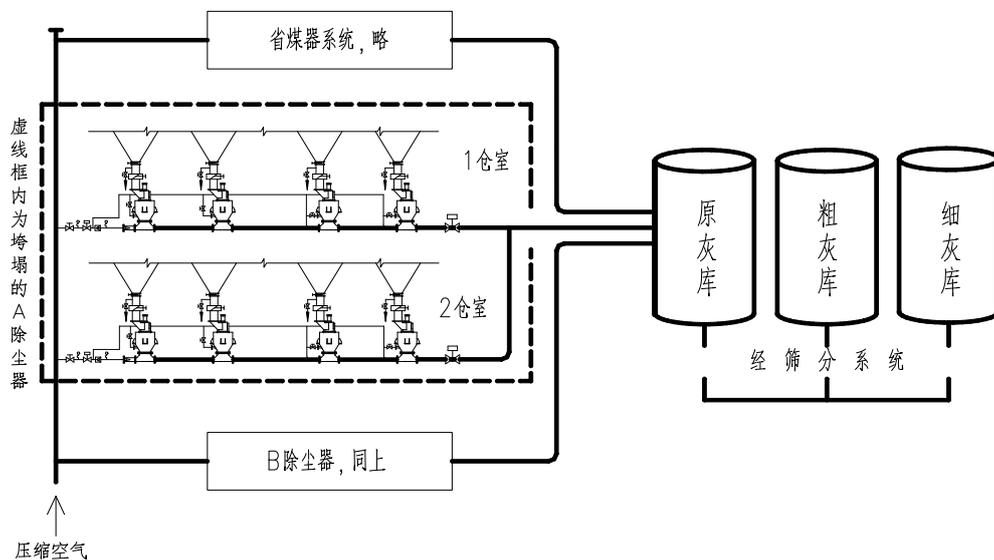
图 5 株洲电厂改造后 4 号炉除尘器输灰系统布置简图

的灰和空气混合，并吹入输灰管道，将灰送至灰库。灰库有 3 个混凝土结构灰仓，分别为原灰库、粗灰库和细灰库。每个灰仓直径 11.1 米，高度 15 米，容量 1450 立方米。改造后，4 号机组 A 除尘器 1、2 列通道和 B 除尘器 3、4 列通道分别共用 1 根输灰母管连接灰库，违背了“1 列通道 1 根输灰母管”的技术协议，对设计输灰能力<sup>12</sup>产生了不利影响。4 号炉除尘器输灰系统布置简图见图 5。

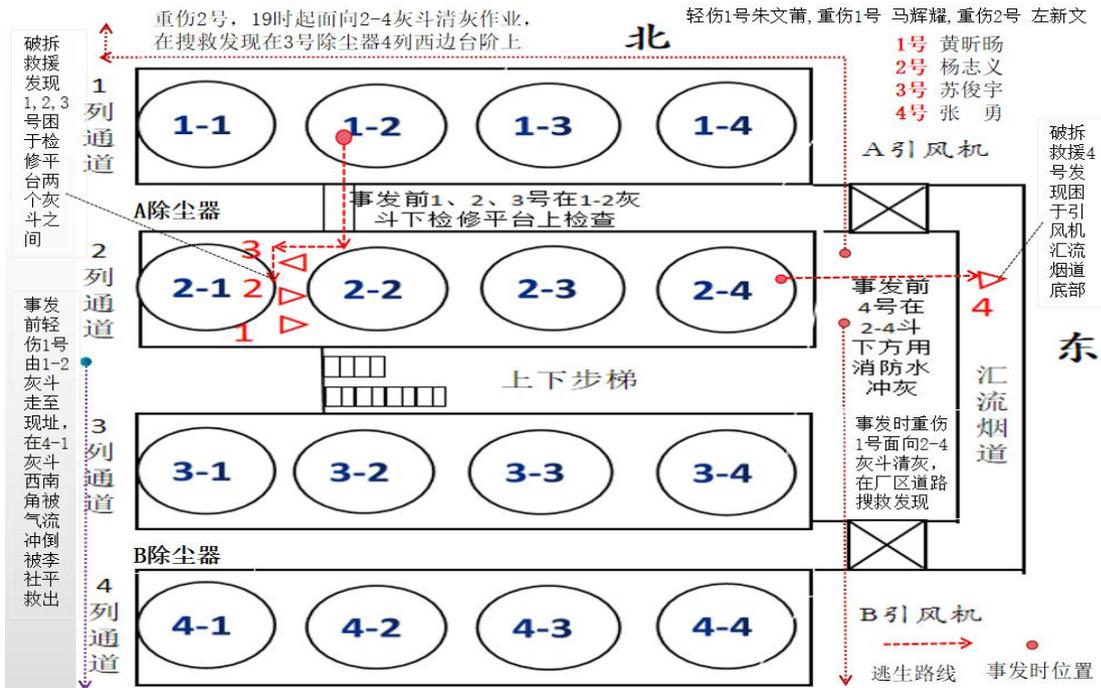
图6 事故发生前作业人员位置及伤亡人员现场情况示意图

下部，直到9月30日破拆进展到接近地面时才全部被搜寻发现。破拆救援过程中，发现黄昕昉、苏俊宇、杨志义等3人覆压于2列通道2-1、2-2灰斗之间的检修平台上，张勇弓身于汇流通道底部。具体见图6。

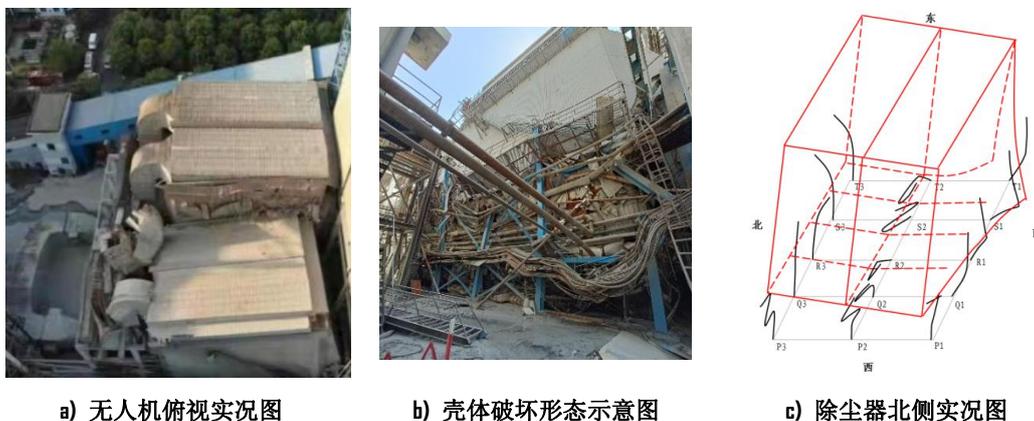
图 7 除尘器垮塌现场俯视图及本体变形示意图

事故发生后，救援指挥部专家组对现场进行了勘察，采用无人机空中航拍，通过4号机组B除尘器数据孪生还原垮塌前的A除尘器（另见视频资料）。经抵近勘察、摄像拍照、提取证物、分析比较等基础工作，发现除尘器垮塌情况如下：4号机组A除尘器1、2通道整体向东南方向倾斜垮塌，壳体东南角撕裂，进出口烟道断裂并随壳体一起塌落；南北两侧支架立柱分别向南北方向倾斜变形，支架中列立柱平面外失稳弯折且变形严重；20根支架柱间横撑断裂脱落，5根底梁对接焊缝断裂；2-4灰斗损

毁严重，东侧与南侧壁板脱落，其余灰斗壁板随除尘器整体塌落挤压变形。具体见图 7。
