# 天元区栗雨街道“9·30”土方坍塌 事故调查报告

2022年9月30日18时左右，市委党校、千金药业片区（市委党校至服饰大道）污水干管工程及沿凿石路污水主干管工程项目位于栗雨街道株雷路南塘段附近污水干管施工地段的坑道在施工过程中发生土方坍塌事故，造成2人死亡，直接经济损失314万元。

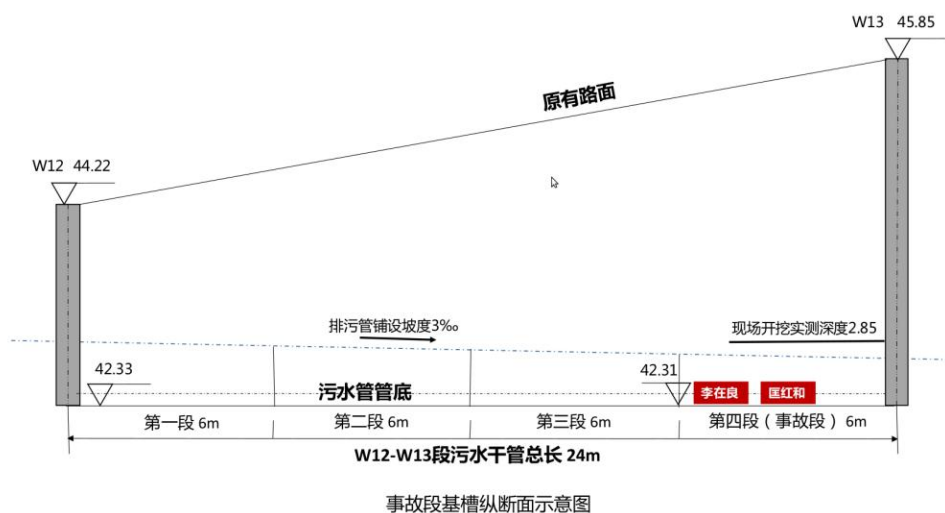
图 1 事故段沟槽纵断面示意图

事故发生后勘察现场来看，W12-W13 两井之间相距 24m，开挖深度从 W12 井的 1.89m，至 W13 井应达到 3.59m 深（详见图 1），属于危险性较大分部分项工程。

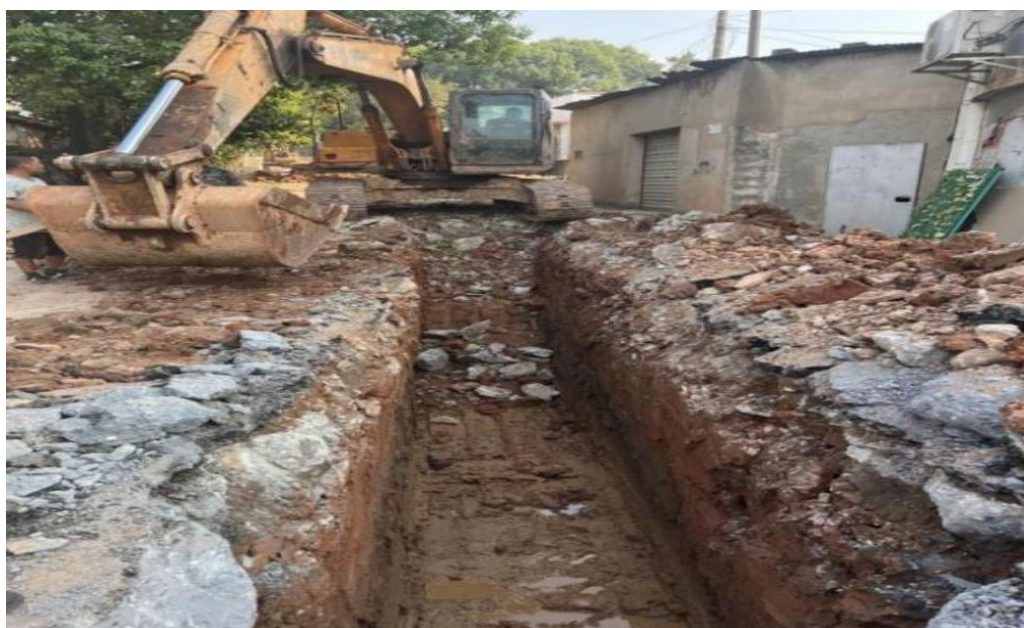
从事故现场勘察来看，现场开挖揭示土层素填土与勘察报告“①3”吻合，沟槽开挖已进入勘察报告所提示的地下水位以下。（见图 2）现场未见沟槽内有明显放坡或支护等防坍塌措施。（详见图 3）

图 2 沟槽已经入地下水位以下

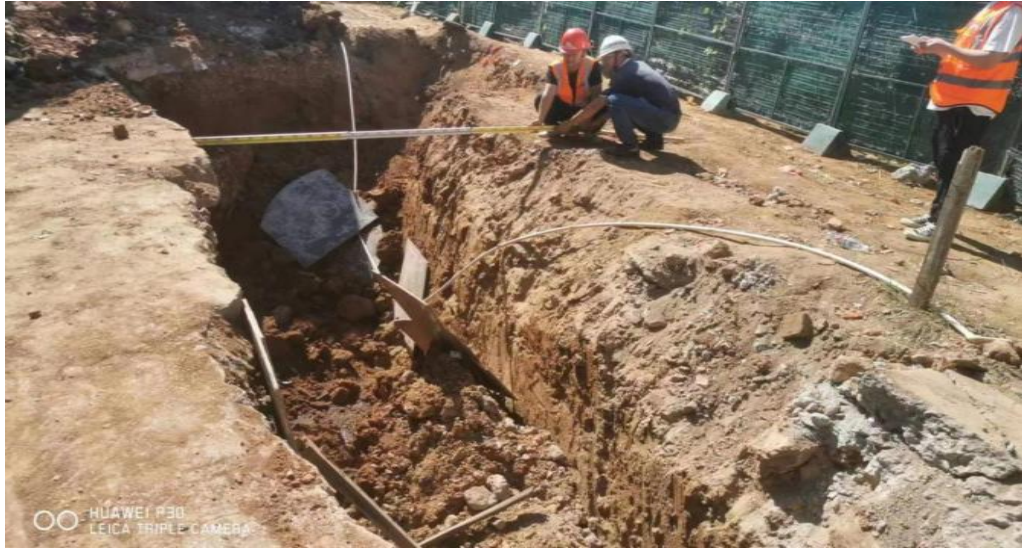
图 3 事故段沟槽开挖

2. 国信集团五分公司项目部在事故段开挖沟槽时，受周边既有建筑物及道路的影响，未能按照勘察报告、设计文件的坡率 1:1.25 组织施工；国信公司项目部编制施工组织设计和专项施工方案计划按照坡率 1:0.5 放坡要求实施开挖，在遇到周边居民出行不便而阻工的情况下，仅仅按照坡率 1:0.19 进行开挖，没有采取其他保证安全的支挡措施。
