# 天元区栗雨街道“9·30”土方坍塌 事故调查报告

2022年9月30日18时左右，市委党校、千金药业片区（市委党校至服饰大道）污水干管工程及沿凿石路污水主干管工程项目位于栗雨街道株雷路南塘段附近污水干管施工地段的坑道在施工过程中发生土方坍塌事故，造成2人死亡，直接经济损失314万元。

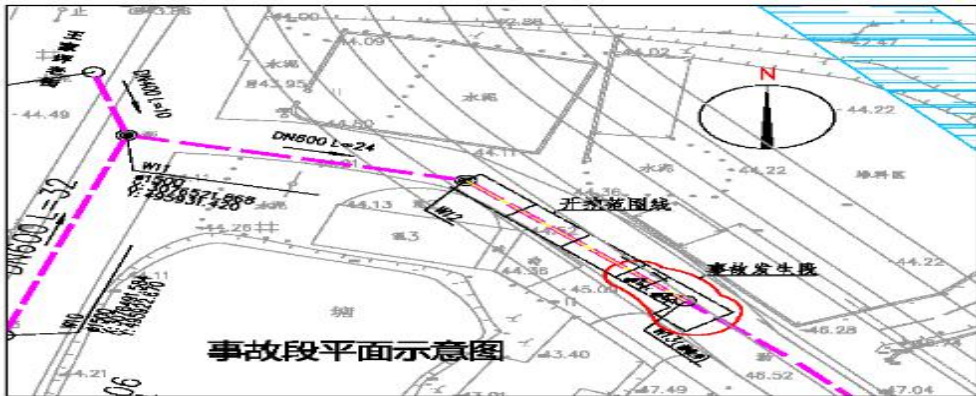
2022 年 9 月 30 日 17 时施工现场已完成前面三段污水干管敷设和部分土方回填，第四段管沟沟槽开挖接近 W13 井时，管沟沟深 2.85m，上沟宽 2.9m-1.8m，下沟宽 2m-1.1m。17 时许，施工人员王所成、匡红和、李在良三人一起外出就餐，王所成于 17:38 分买单后先行返回工地继续施工。18 时许，匡红和、李在良在晚饭后返回工地，见王所成正清理地面泥土，匡红和与李在良便主动参与施工，在无施工安全员、施工监理员在场监管的情况下自主下入沟槽清理余土。王所成清理地面泥土后也准备下沟槽清土，突然发现土侧面有垮土迹象，立即喊匡红和与李在良快跑，但此时土方瞬间发生坍塌。事故发生时还有小挖机司机刘桥、大挖机司机龙赢、拖土司机袁志光在现场。
